Juni 2016

DISPOSITIONSFORSLAG TIL RENOVERING AF  
SKRÅNINGSBESKYTTELSE UD FOR VILLAVEJ VED HOV

Kystbeskyttelse ved Hov  
Naturstyrelsen, Søhøjlandet og Odder Kommune

Projekt nr. 224363  
Dokument nr. 1219340079  
Udarbejdet af kaje  
Kontrolleret af jad  
Godkendt af dgp

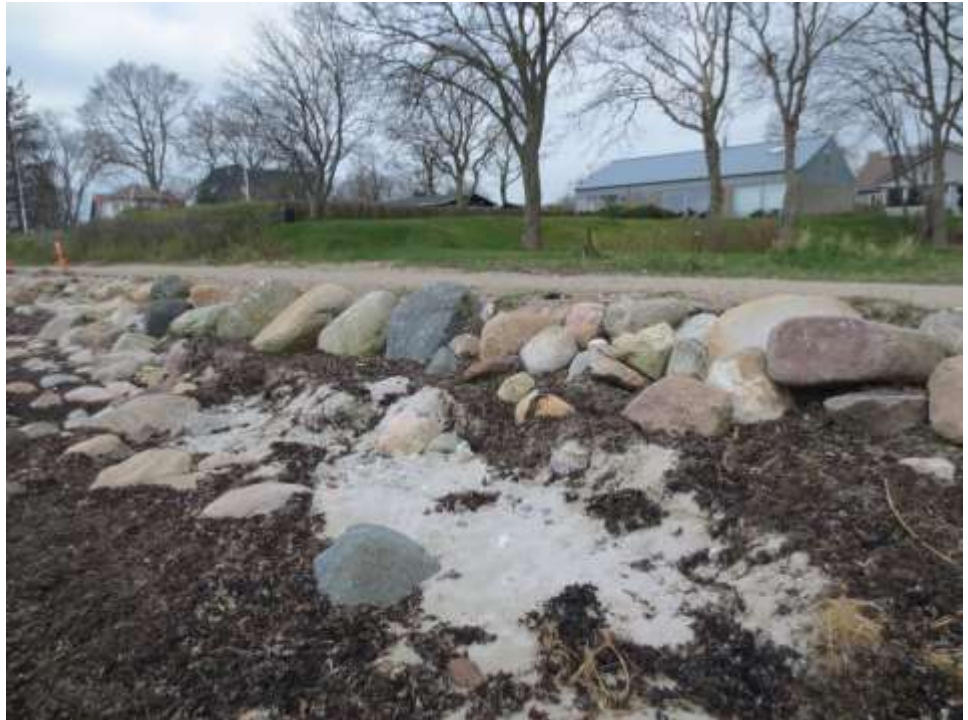
Figur 1-1 Skader på skråningsbeskyttelsen, der beskytter en kyststi. Billede taget 21-04-2016 (foto: NIRAS).

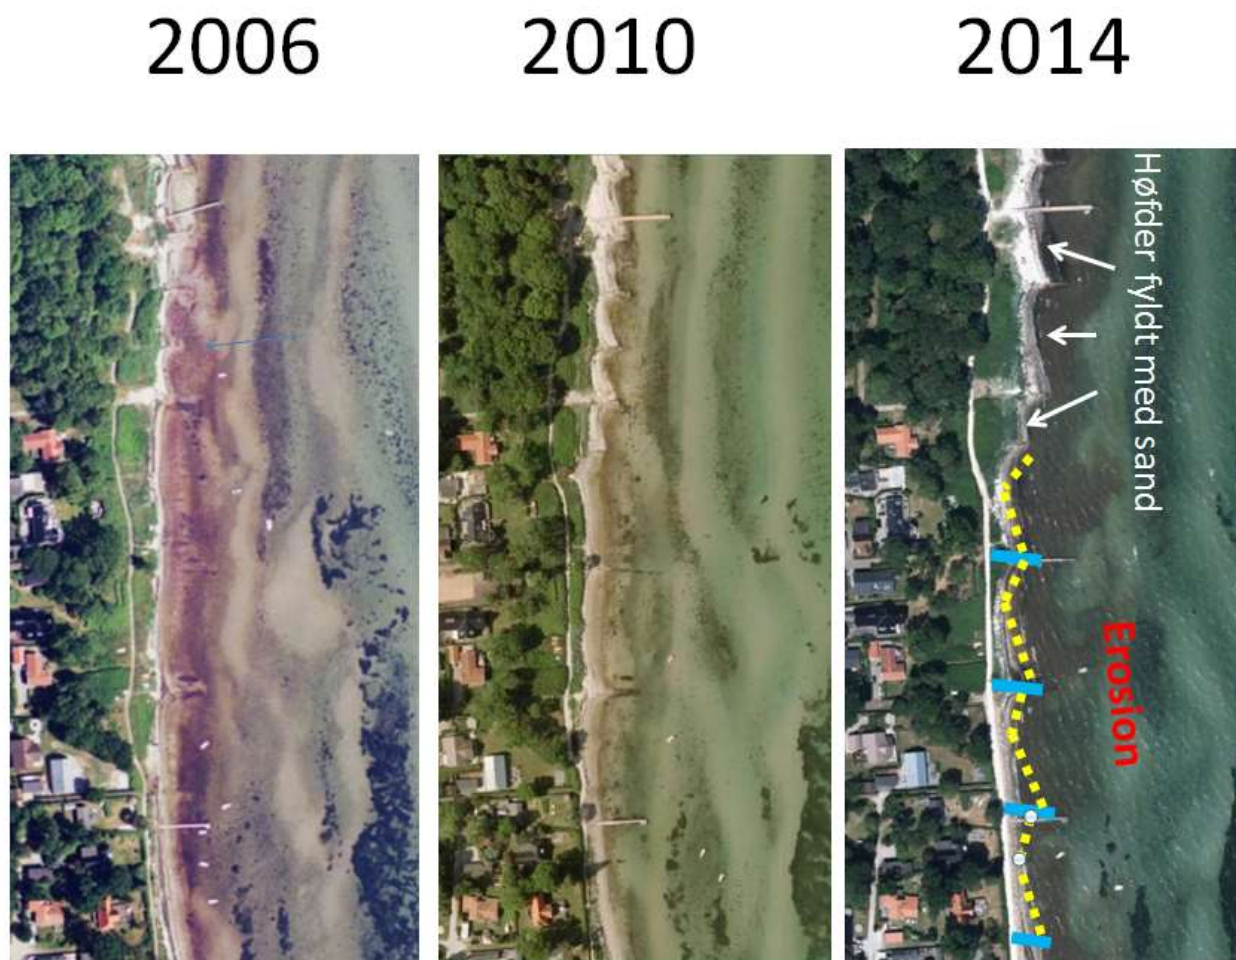
Mens disse hølfer blev fyldt med sand, er der sket en laseideerosion syd herfor ud for skråningsbeskyttelse (Figur 3-9).

Figur 3-9 Udviklingen af hølferne opført af Hølfeholderne fra 2006 til 2014. Hølferne har samlet sand og givet anledning til laseideerosion syd for den sidste hølfe. Der kan overvejes at forlænge de sydligste korte hølfer (vist med blå farve) og supplere med to ekstra hølfer med aftagende længde mod syd. Hølferne fyldes op med groft sand (gul punkteret linje) for at reducere laseide erosionen (kilde NIRAS kort og Miljøportalen).

Det betyder, at det må forventes, at en forlængelse af de sidste to hølfer samt to nye hølfer (Figur 3-9) vil øge strandbredden og dermed sikre en renoveret skråningsbeskyttelse mod underskæring.

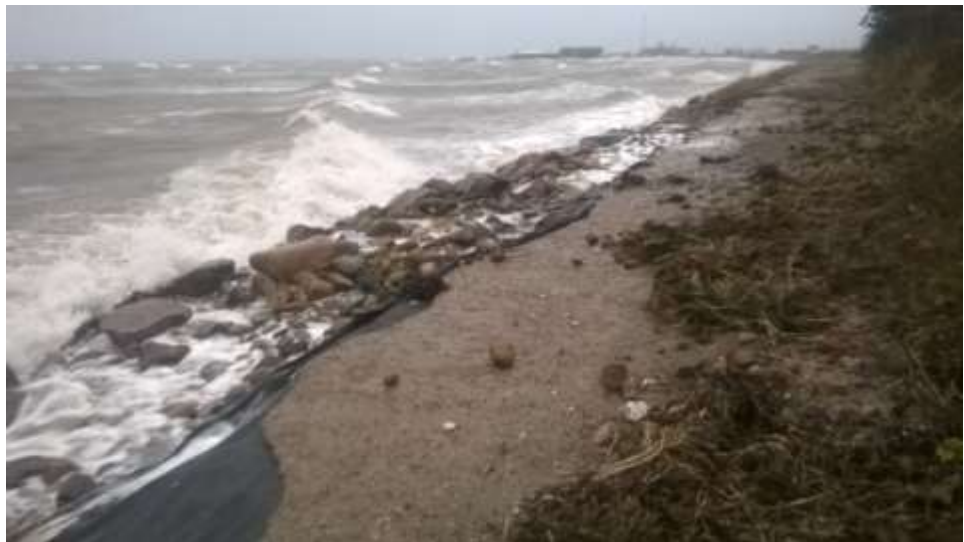
Et eksempel på en kombination af bølger og højvande, som gør, at bølgerne når skråningsbeskyttelsen ses på Figur 3-10. Yderligere ses skader på stien som følge af bølgeoverskyl. Denne hændelse vurderes at være under designhændelsen, som fastsættes i afsnit 4.

Figur 3-10 Stormhændelse ved skråningsbeskyttelse d. 22. november 2015. (Foto: Dorte Wissendorff).

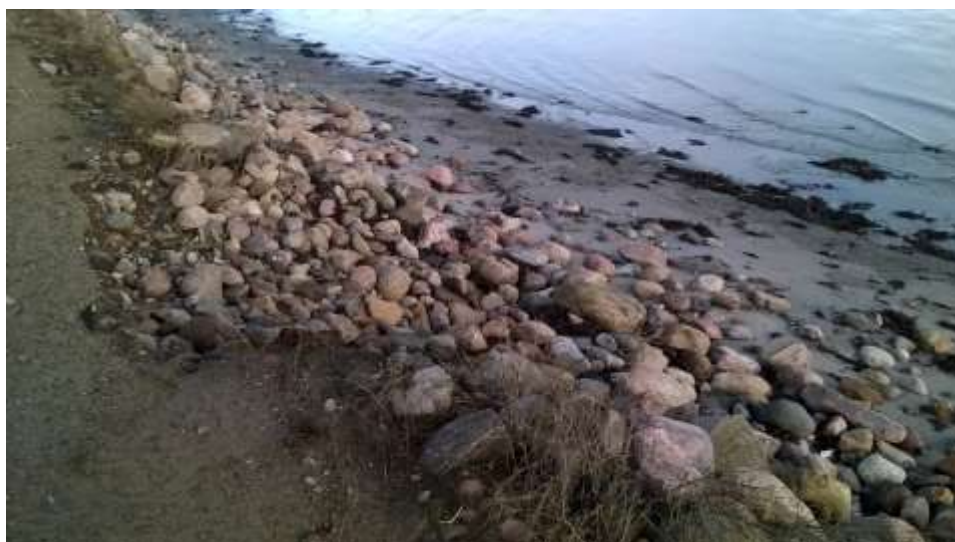
Efterfølgende blev der konstateret skader på skråningsbeskyttelsen. Et eksempel på disse, fremgår af Figur 3-11, hvor mindre sten er trukket ud fra skråningen og ligger foran samt erosionsskår i stien.

Figur 3-11 Skader på skråningsbeskyttelsen efter stormhændelse den d. 22. november, 2015. Stenene er trukket ud af skråningsbeskyttelsen, og der er erosionsskår i stien (Foto: Dorte Wissendorff).

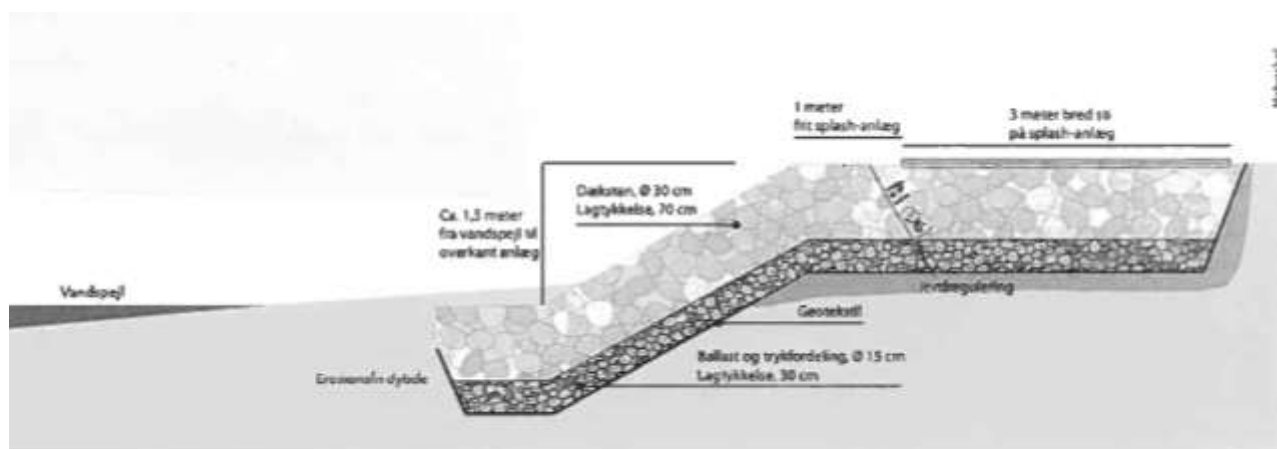
Skråningsbeskyttelsen blev oprindeligt godkendt af Kystdirektoratet på grundlag af principsnittet, som ses på Figur 3-16. Den er opbygget af to til tre lag dæksten med en diameter på 30 cm med en hældning 1:1,5, beliggende på et 30 cm filterlag af sten med en diameter på 15 cm. Det ses, at der er etableret en tå foran konstruktionen med topkote i middevandspejl, mens stiens topkote varierer mellem +1,75 m til +1,25 m (DVR90).

Figur 3-16 Principsnit for nuværende skråningsbeskyttelse (Kilde: Odder kommune).

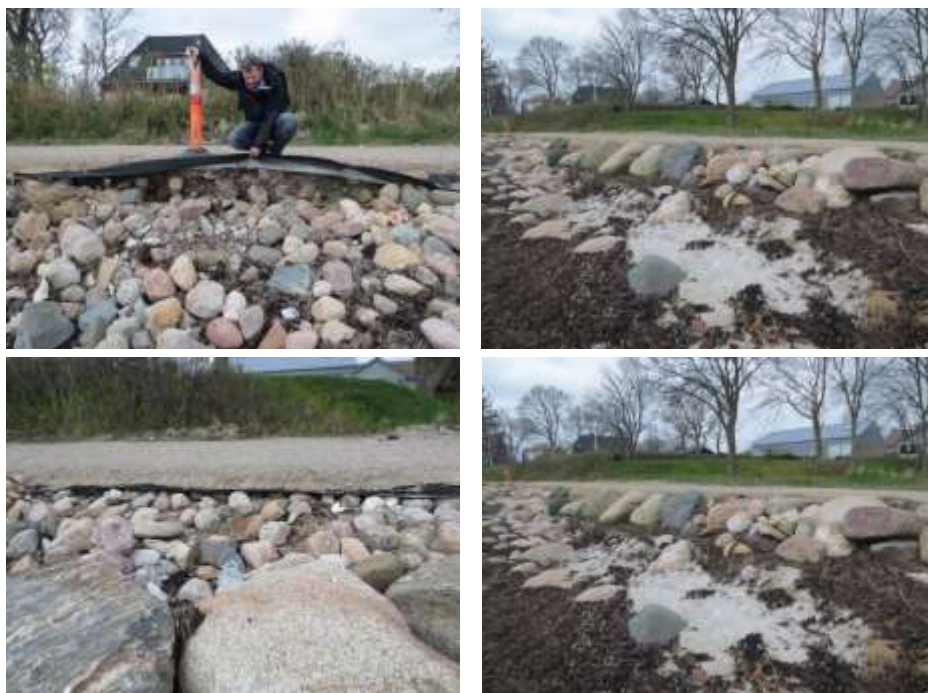
Skråningsbeskyttelsen har lidt skade under flere storme fra NØ med samtidigt højvande (Figur 3-17).

Figur 3-17 Billederne af den beskadigede skråningsbeskyttelse. Størrelsen på dækstenene varierer fra 15 cm til 50 cm. De store sten ligger oftest tilbage, mens de mindre små sten er suget ud af bølgerne. Stenenes middeldiameter vurderes at have været væsentligt under 30 cm. Billeder taget 21-04-2016 (Foto: NIRAS).

Årsagen til skaden skal søges i to hovedforhold: Stenene er generelt alt for små, mens graderingen er alt for stor. Højvande med bølger kan skabe bølgehøjder på 1,2 m, som vil kunne flytte rundt med alle sten mindre end ca. 50 cm.

Den store mængde af sten på 20 cm vil hurtigt blive trukket ud mellem de store sten og undergrave underlaget, hvorefter de store sten også vil rulle ned.

Ønskes det at genopføre skråningsbeskyttelsen anbefales det at denne forstærkes og anlægges kystteknisk korrekt. Det betyder, at stenstørrelsen skal forøges, således at middelvægten bliver 500 kg (nuværende størrelse 30 kg), og at skråningsbeskyttelsen anlægges med hældning 1:2 (nuværende 1:1,5).
