Juni 2016

DISPOSITIONSFORSLAG TIL RENOVERING AF  
SKRÅNINGSBESKYTTELSE UD FOR VILLAVEJ VED HOV

Kystbeskyttelse ved Hov  
Naturstyrelsen, Søhøjlandet og Odder Kommune

Projekt nr. 224363  
Dokument nr. 1219340079  
Udarbejdet af kaje  
Kontrolleret af jad  
Godkendt af dgp

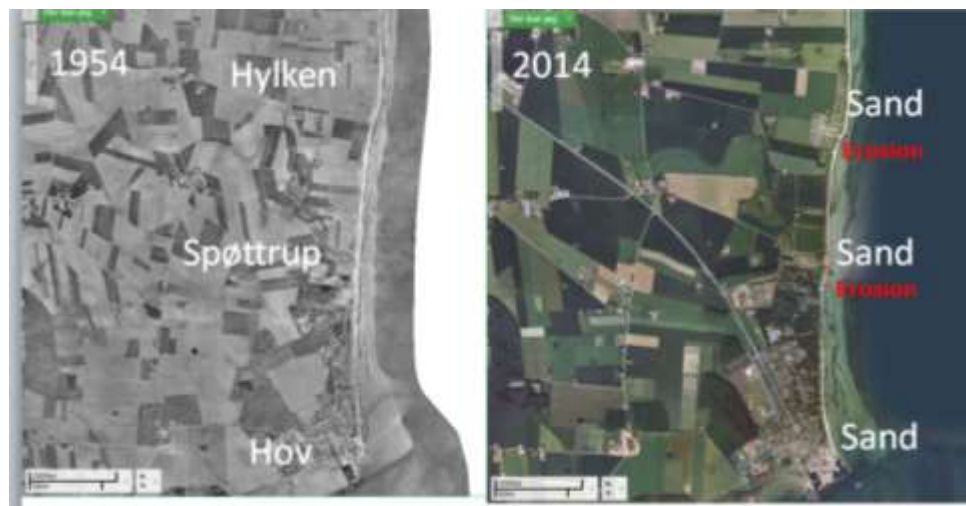
Figur 3-2 Sammenligning af kysten fra 1954 til 2014. Der er aflejret sand ud for Hylken og Spøttrup Bæk samt Hov Havn og sket mindre lokale erosioner lige syd for de pågældende to førstnævnte lokaliteter (kilde: Miljøportalen).

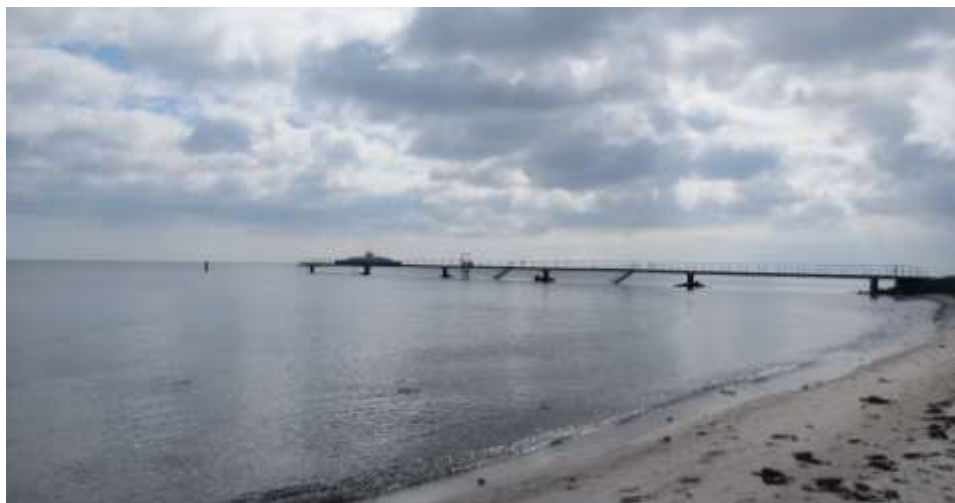
I 2009 blev Egmont broen (Figur 3-7) genopført, og den har reduceret transporten af sand tæt på kysten mod syd i en årrække. Egmont broen har samlet både sand fra syd og fra nord.

I 2014 forløber revlerne frit forbi Egmont høfden, og dens blokerende virkning er derfor reduceret væsentligt, eftersom der er fyldt op med sand ved brofæstet.

Figur 3-7 Egmont broen, som blev genopført i 2009. Billede taget 21-04-2016 (foto: NIRAS).

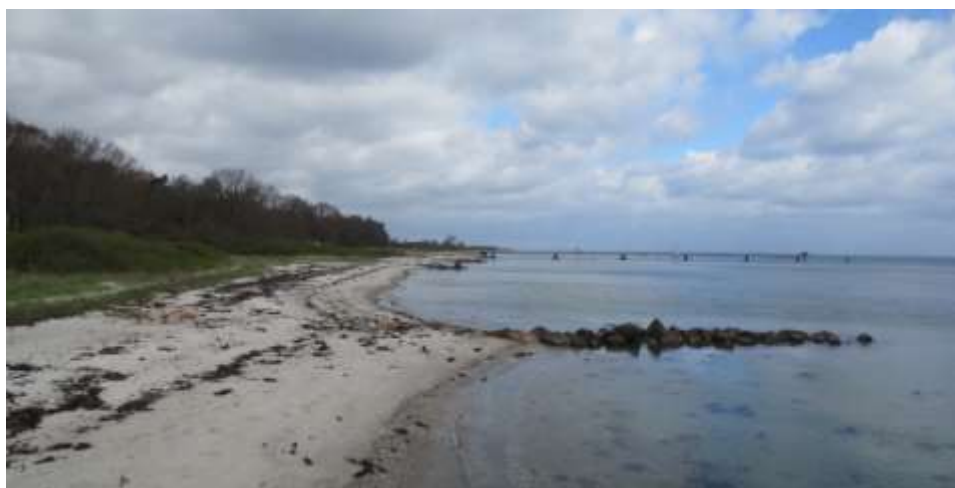
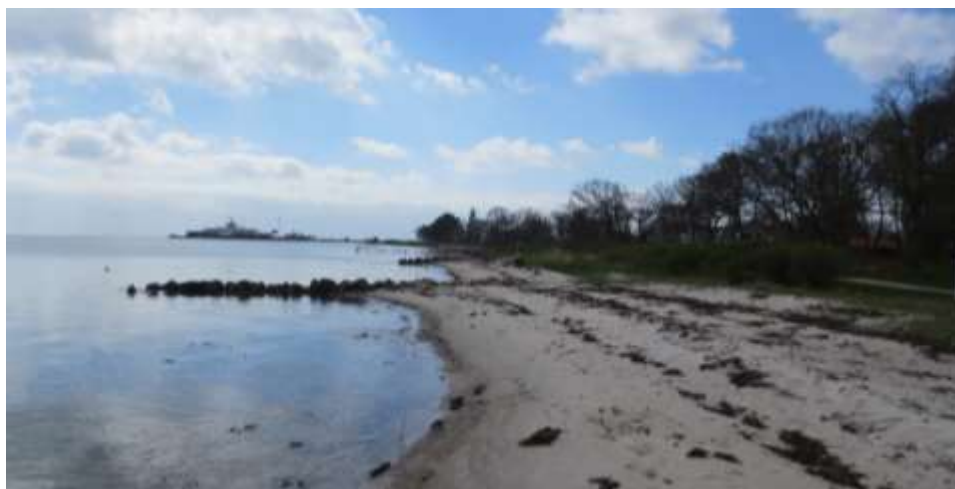
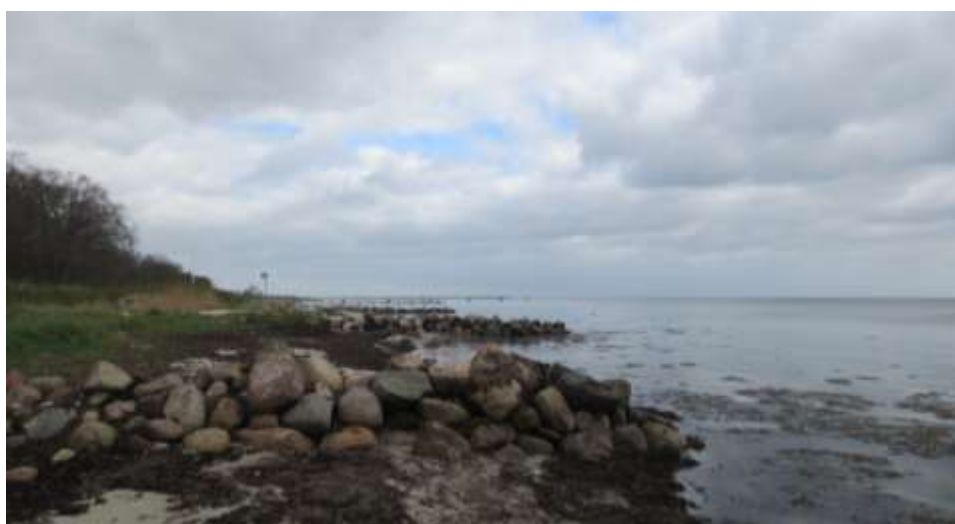
Høfdernes og broens anlæg og tilsanding udsultede kysten syd for broen i årene efter anlægget. Derfor anlagdes 5 høfder længere mod syd til at opsamle sand, som passerede broen (Figur 3-8).

Figur 3-8 Høfder anlagt af Høfdeholderne fra 2004 til 2012. De sidste tre høfder blev afkortet for at reducere læsideerosionen mod syd. Billeder taget 21-04-2016 (foto: NIRAS).
